STAVEBNĚHISTORICKÝ PRŮZKUM  
VYHODNOCENÍ STAVEBNÍHO VÝVOJE

ARCHITEKTONICKÉ A PAMÁTKOVÉ HODNOCENÍ

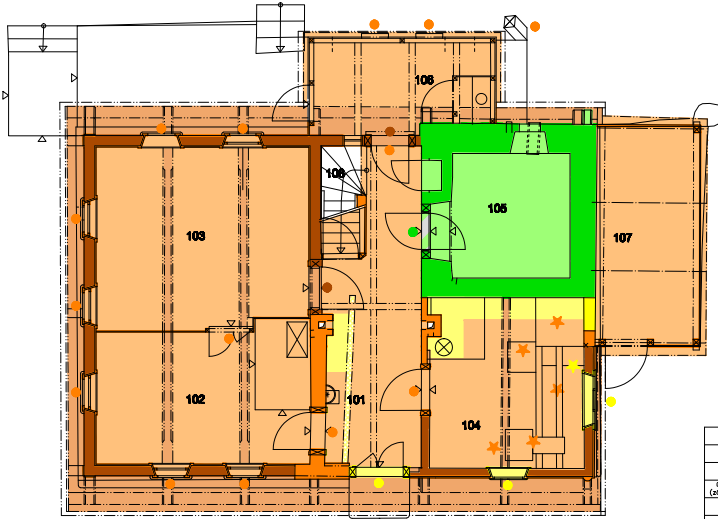
stěna	okna
novotoba domu (1784)	■	■
průběh stěny a přístavba kůny (1. polovina 18. století)	■	■
špryzy v závěsu 18. a na poz. 20. století (škvety, špryzy dřevěné, horní části písku)	■	■
špryzy v první polovině 20. století (křemík, horní části písku)	■	■
novodobé špryzy	■	■
nejvýznamnější arch. články a řemeslné prvky (barva dle stavebního období)	●	●
nejvýznamnější prvky technologického vybavení (barva dle stavebního období)	★	★

**Obr. 212** Půdorys roubeného domu s vyhodnocením stavebních etap. Hněď – barokní z poslední čtvrtiny 18. století; zeleně – klasicistní, první polovina 19. století; oranžově – druhá polovina 19. století; žlutě – první polovina 20. století (Harrachov, zpracoval: autor).
